Janne Ruohola

KOTKA-KYMIN SEURAKUNTAYHTYMÄN HÖYTERIN KURSSIKESKUKSEN KUN-
TOKARTOITUS JA KEHITTÄMISSUUNNITELMA

Opinnäytetyö 2011

Kotka-Kymin seurakuntayhtymä

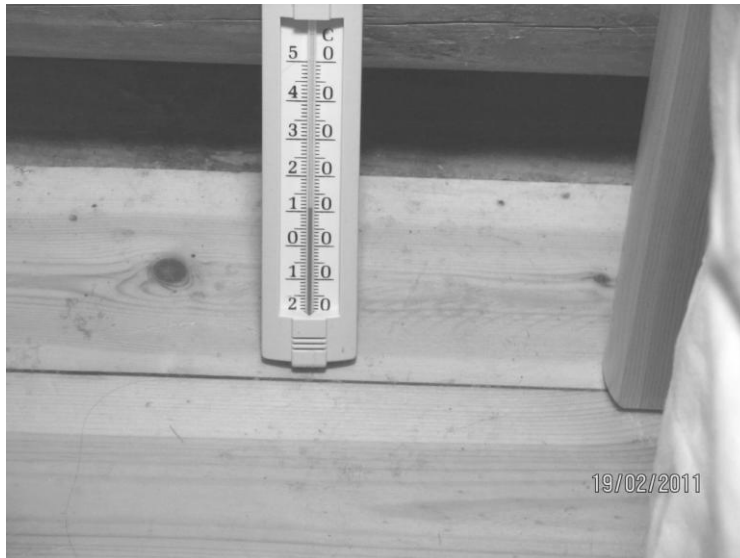
Kuva 5. Lattialämmön mittaamista Höyterissä

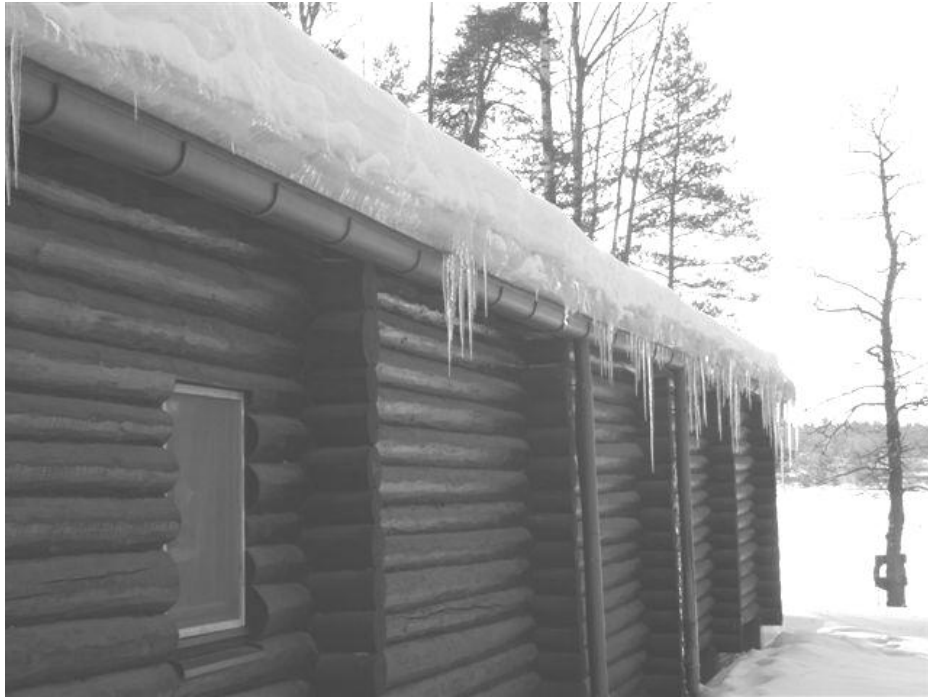
Ilman tarkempia tutkimuksia voitiin todeta, että lämpöhäviö oli ruokalan katon osalta talven aikana huomattava. Varmin merkki tästä oli talven aikana muodostuneet suuret jääpuikot katon räystäälle (kuva 7). Näytti myös siltä, että koko katto oli jääpeitteen vuoraama.

Kuva 7. Ruokalan yläpohjan lämpöhäviöstä johtuvat jääpuikot ja jääkerros (itse otettu kuva)

Katon korjaamiseen on monta eri vaihtoehtoa. Tällä hetkellä katto on pulpettikatto ja huonekorkeus varsin matala. Huonekorkeutta madaltavat entisestään poikkihirret, jotka ulottuvat seinältä toiselle (kuva 9). Alaspäin lisäeristäminen ei siis ole kannattava vaihtoehto. Yksi varsin varteenotettava ratkaisu, jota on jo periaatteellisella tasolla mietittykin, on katon muuttaminen harjakatoksi (kuva 8). Ratkaisu on varsin työläs, mutta sillä olisi mahdollisuus saavuttaa lisäeristämisen lisäksi useita muita käyttöön ja kestävyyspositiivisella tavalla vaikuttavia seikkoja. Tämän ratkaisun yhteydessä olisi huonekorkeutta mahdollista nostaa, muuttamatta rakennuksen alkuperäistä ilmettä sisäpuolelta. Toinen yksityiskohta, jota olisi samalla mahdollisuus parantaa huomattavasti ovat räystäspituudet. Uuden harjakaton myö-

Pitkällä tähtäimellä ruokalan energiatehokkuuden parantaminen olisi järkevää. Katon muuttaminen harjakatoksi olisi ensiarvoisen tärkeää. Ikkunoiden tiivistystä tai vaihtoa energialaseihin tulisi myös harkita samoin kuin seinien lisäeristystä ulkopuolelta. Rakennuksen alapohjaa ei sovi jättää vaipan epätiiveimmäksi osaksi, vaikka sen korjaaminen onkin kovin työlästä. Seminaarissa tuli esille usealta hen-

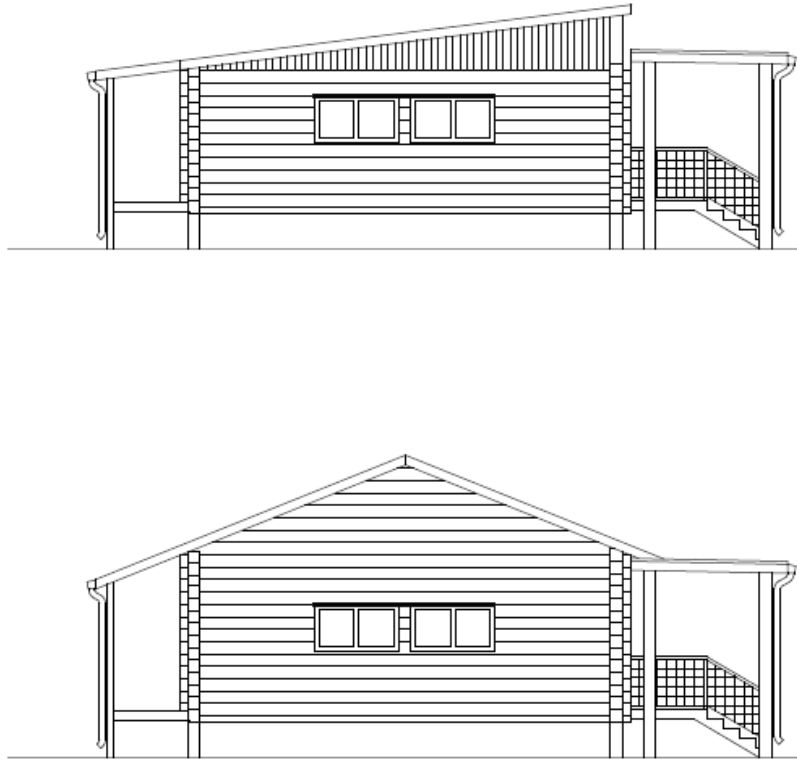
Kuva 8. Ruokalarakennus nykyisellään ja vaihdettuna harjakattoiseksi

Mahdollista muutosta harjakatoksi tulisi miettiä myös arkkitehtoniselta kannalta.

Harjakatto muuttaisi suuresti rakennuksen julkisivua (kuva 8).

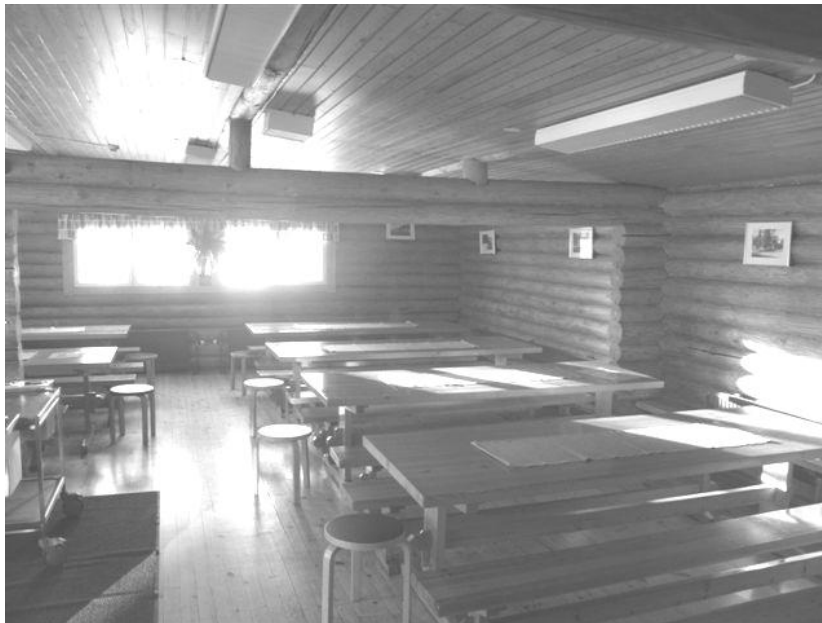
Muita rakennukseen liittyviä huomioita, joita tuli seminaarissa esille, olivat kiintokalusteet. Nykyiset kalusteet ovat erittäin raskastekoisia, vaikkakin visuaalisesti näyttäviä (kuva 9). Kalusteet ovat kuitenkin erittäin vaikeita liikuteltavia siivoojien ja muun muassa vanhusten tai liikuntarajoitteisten kannalta. Ainakin osan uusimisesta tulisi miettiä, ellei jopa koko kaluston. Helposti parannettava ominaisuus on myös uuden pyörätuolirampin tekeminen nykyisen liian jyrkän tilalle.

Kuva 9. Ruokala nykyisellään sisältä

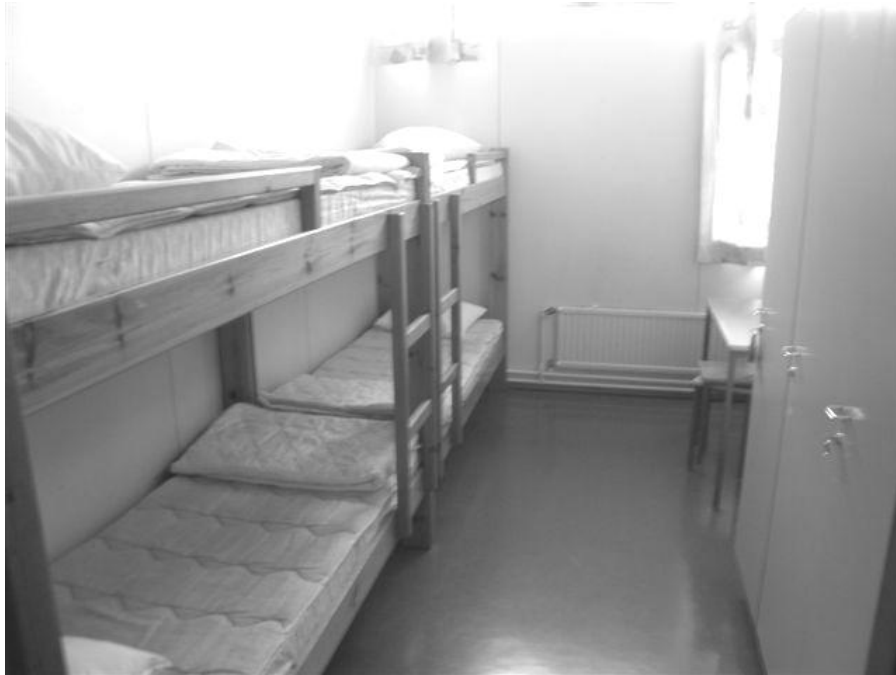
Huoneissa on myös kerrossängyt, jotka ovat kooltaan 75 x 190 cm (kuva 10). Nykymittapuun mukaan sängyt eivät ole riittävän kokoiset. Sängyt on rakennettu kiintokalusteina ja ainoastaan patja on irrotettava. Lähes kaikissa huoneissa ne on mitoitettu huoneen pituuden mukaan, eikä niiden suurentaminen ole mahdollista ilman muita toimenpiteitä.

Kuva 10. Majoitushuoneen kerrossängyt

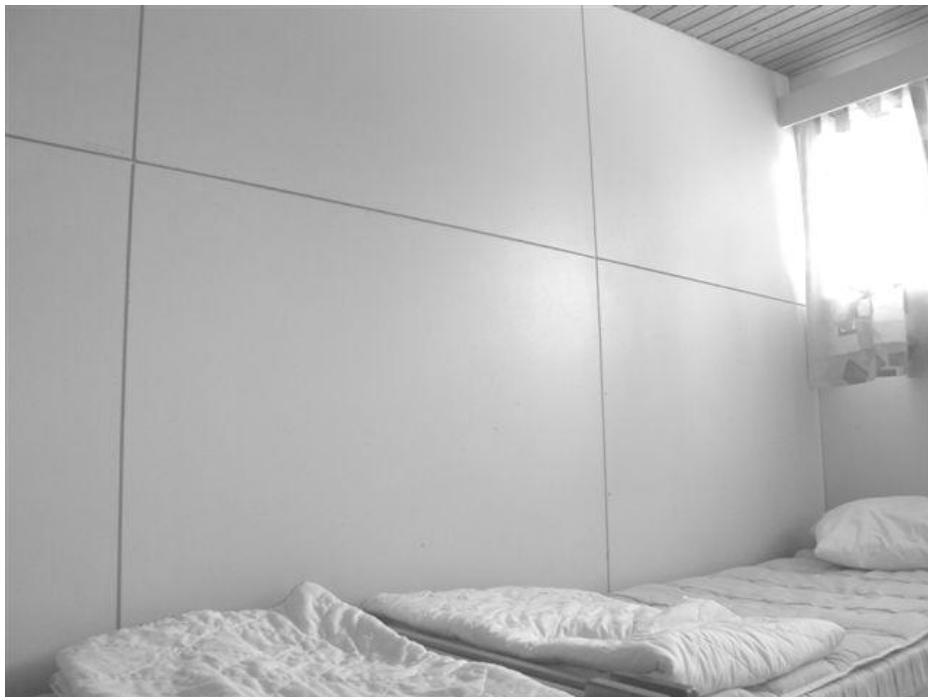
Kuva 14. Puustellin majoitushuoneen lisäeristys valmiiksi toteutettuna
